ソルベントクラック(溶剤亀裂) ～樹脂に油はご用心～

兵庫県立工業技術センター 繊維工業技術支援センター 東山 幸央さんです。

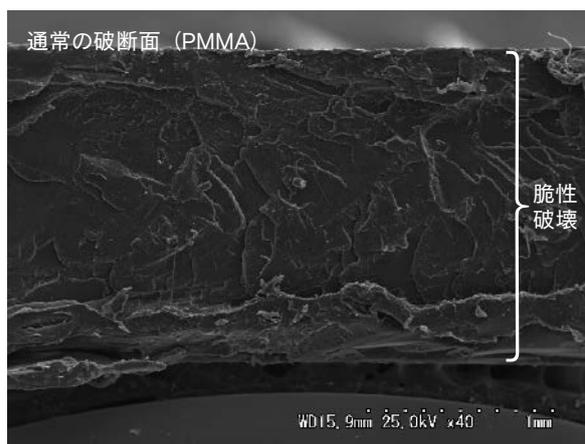
破断面(脆性破壊)

さとし：白黒写真だね。片方はデコボコでもう片方はツルツルの部分がある。

ご隠居：これは電子顕微鏡という機械でプラスチックの破断面を撮った写真じゃよ。普通に大きな力が掛かって折れた破断面はデコボコになるのじゃが、ソルベントクラックで折れた破断面は、鏡面と呼ばれる滑らかな部分がある。ここが溶剤に侵されていたんじゃ。

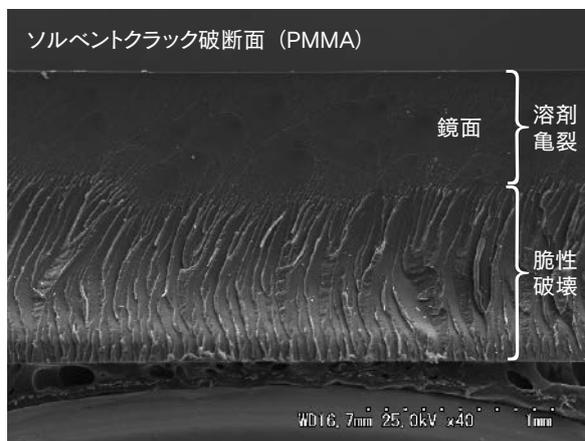
破断面(ソルベントクラック)
