革のレーザー加工における安全性に関する研究

西森 昭人

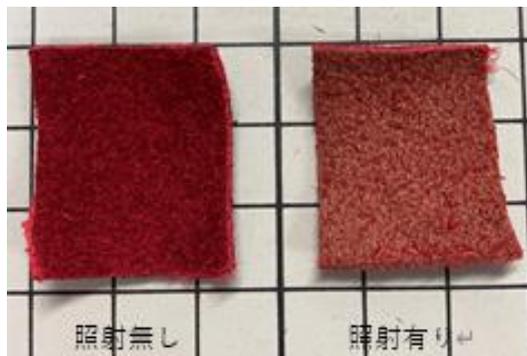
図1 レーザー照射による革の変化

レーザー照射有無による革の違いの一例を図1に、2種類の革について行ったクロム分析結果を表1に示す。日本エコレザー基準による六価クロム溶出量の基準値は、検出限界値 3mg/kg 未満なので、レーザー照射を行った革はこの基準を満たしていた。
